**CASAS PARA OS REASSENTADOS, PARA QUANDO?
ALGUNS DESAFIOS DA RECONSTRUÇÃO PÓS-IDAI
EM BÚZI, SOFALA**

Uacitissa Mandamule

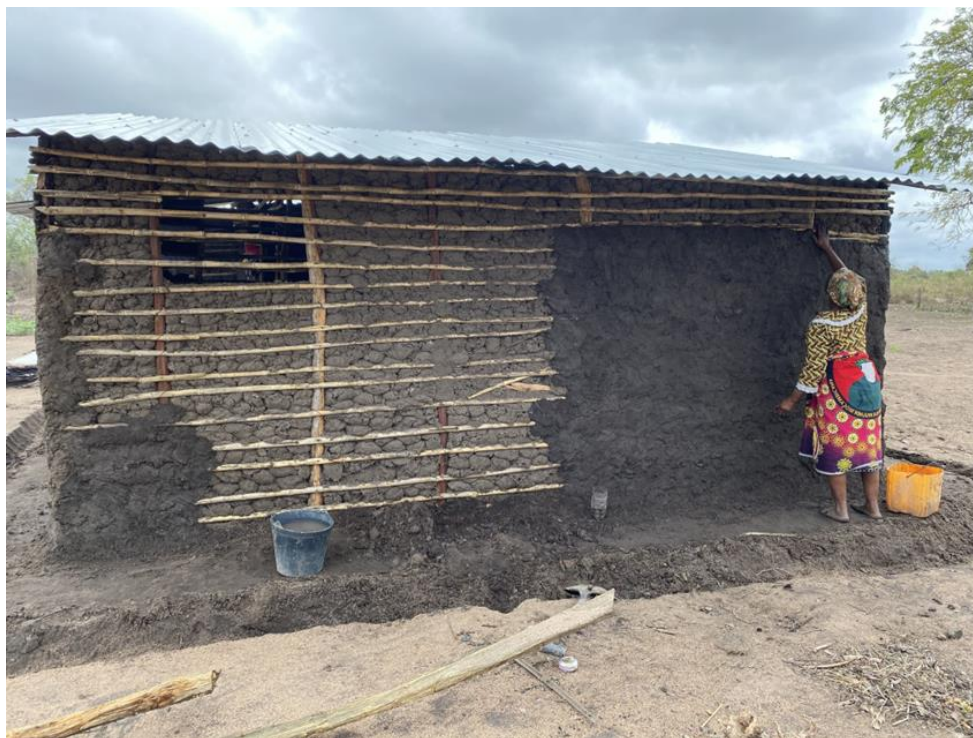
Figura 1: Uma mulher maticando as paredes da casa. Masquil Alto 2. Foto: U. Mandamule, Outubro 2020.

Com o atraso no início da construção, alguns agregados familiares lançaram-se na construção de casas feitas com material local (estacas, cobertura de capim e paredes maticadas com lama). Nas famílias nucleares, a construção é uma actividade conjunta, mas homens e mulheres têm tarefas específicas. Cabe aos homens ir buscar as estacas e palha, enquanto as mulheres fazem tijolos ou rebocam as paredes com lama recolhida na zona de reassentamento (Figura 1). A lama é extraída com uma pá ou enxada e transportada em baldes ou sacos. É depois misturada com água até se obter uma massa homogénea e aplicada nas paredes, primeiro, no interior e, depois, no exterior.

Nos agregados familiares chefiados por mulheres, a procura de estacas e paus e a construção propriamente dita são efectuadas por jovens contratados para o efeito. Tal como nos agregados nucleares, as mulheres fazem o resto: vão buscar o barro, por vezes com a ajuda dos filhos, e rebocam as paredes. Os telhados são cobertos com palha ou chapas. Para além da casa no centro de reassentamento, alguns estão a reconstruir casas na sua área de origem e a alugá-las. O aluguer das casas proporciona um rendimento mensal adicional, que não existia antes do reassentamento. Este rendimento é utilizado para pagar as propinas das crianças, comprar alimentos ou investir na preparação de machambas para a época agrícola seguinte.

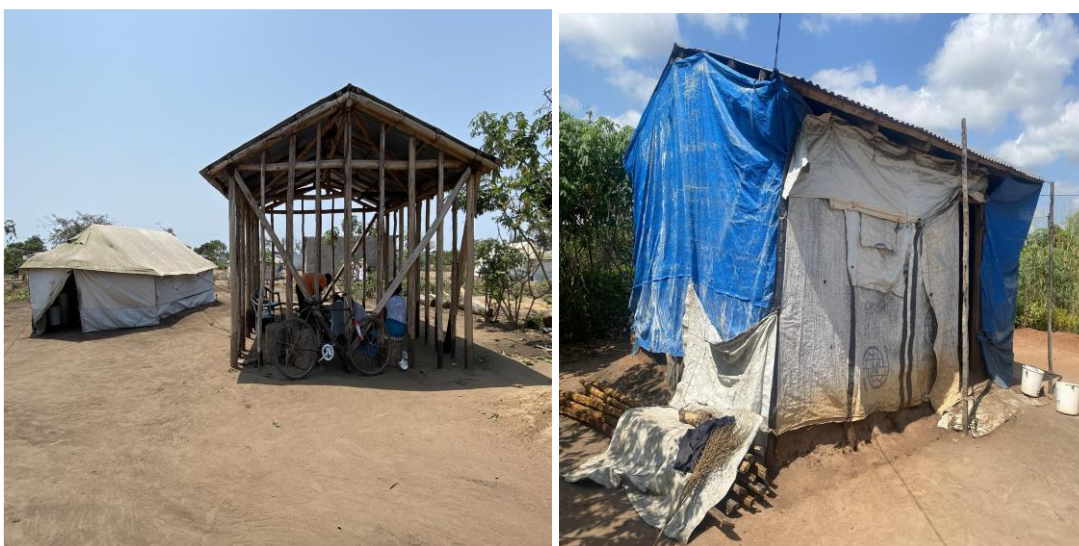
Figura 2: Casa construída pela CARE International. À esquerda, em Outubro de 2020. À direita, em Abril de 2023.

Um projecto da CARE International tinha dado a cada agregado familiar 6 chapas de zinco para ajudar a construção. Algumas venderam as suas chapas de zinco a outros agregados familiares reassentados ou a residentes dos bairros circunvizinhos. Outras, ainda, estão a guardar as chapas até poderem comprar mais por si próprias ou através de um donativo, porque o número de chapas que lhes foi atribuído não é suficiente. A CARE International também tinha iniciado um projecto de construção de casas para pessoas vulneráveis (pessoas idosas, órfãs e viúvas), com uso de material local. Um dos beneficiários conta que aquele modelo de casa, não só, não oferece segurança, como, passados alguns meses, tornaram-se inóspitas: *"a casa não tem janela e, quando eles fizeram, não tinha porta...até os porcos vivem melhor"*¹⁰ (Figura 2). Não foi possível aferir o custo unitário, nem o número de habitações construídas. De facto, como ilustra a figura abaixo, é de questionar em que bases se chegou àquele modelo de casa e que resiliência se buscava com as mesmas? Quantos milhões de meticais foram gastos nesta empreitada "falhada", segundo referem os próprios beneficiários?

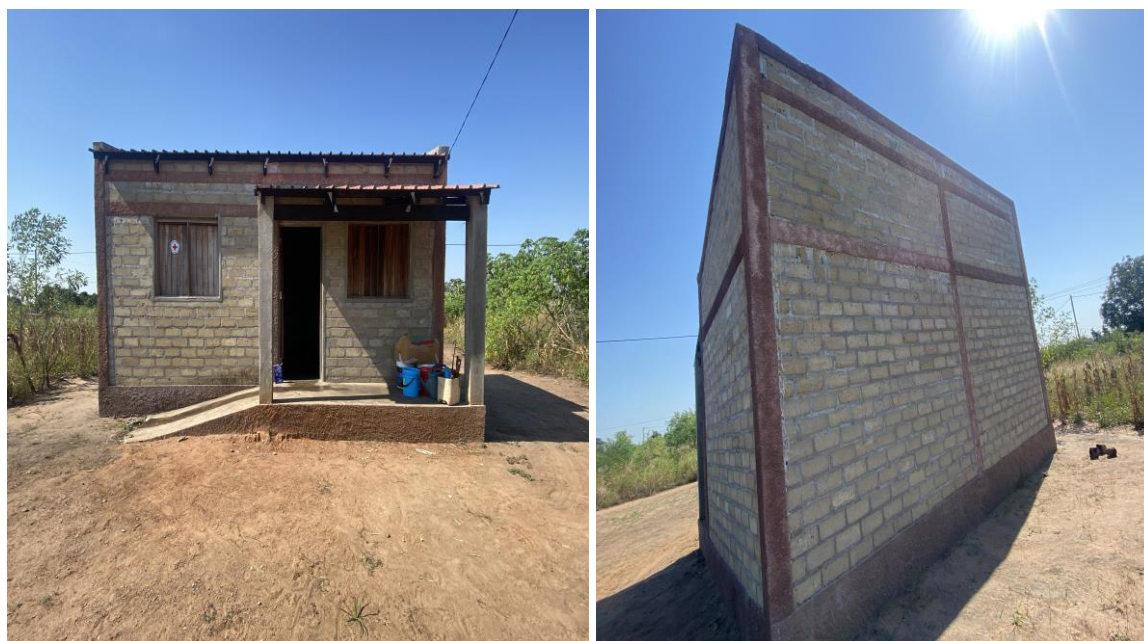
Figura 3: Vista frontal (à esquerda) e traseira (à direita) da "casa-modelo" financiada pela Federação Internacional da CVM. Foto: U. Mandamule. Abril 2023

A entrega oficial das casas não tinha ainda acontecido, por uma razão de base: as casas apresentavam sérios problemas de infiltração de água quando chove. As paredes, feitas de areia e (um pouco) cimento, absorvem água que escorre pelas paredes até inundar o interior das casas. Para além disto, contrariamente à casa modelo (figura 3), feita de blocos de cimento e com pilares nas paredes laterais e parte traseira, as casas construídas para os restantes beneficiários já apresentam fissuras (figura nº) e não sido colocados pilares nas paredes laterais e partes traseiras (figura 4). Os beneficiários consideram que aquelas casas não oferecem segurança contra as intempéries, contrariamente ao discurso oficial de construção resiliente. Até então, o governo local e beneficiários aguardam que as casas sejam estucadas, conforme prometido pela entidade financiadora das obras.

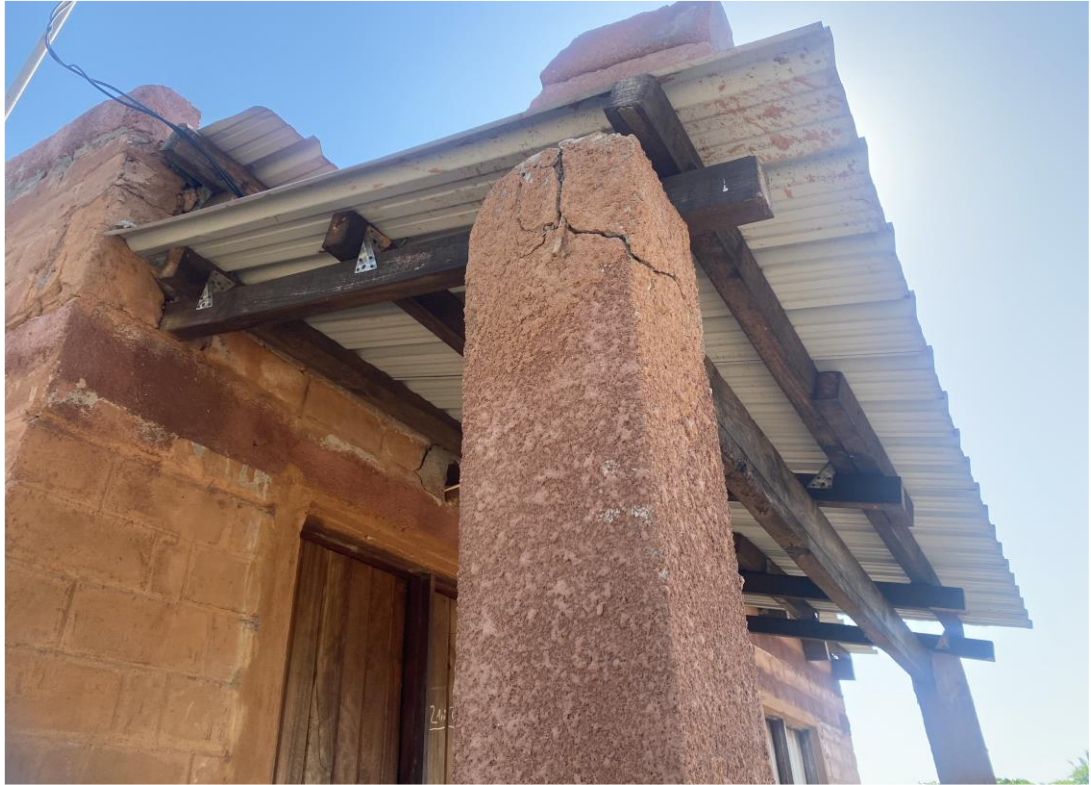
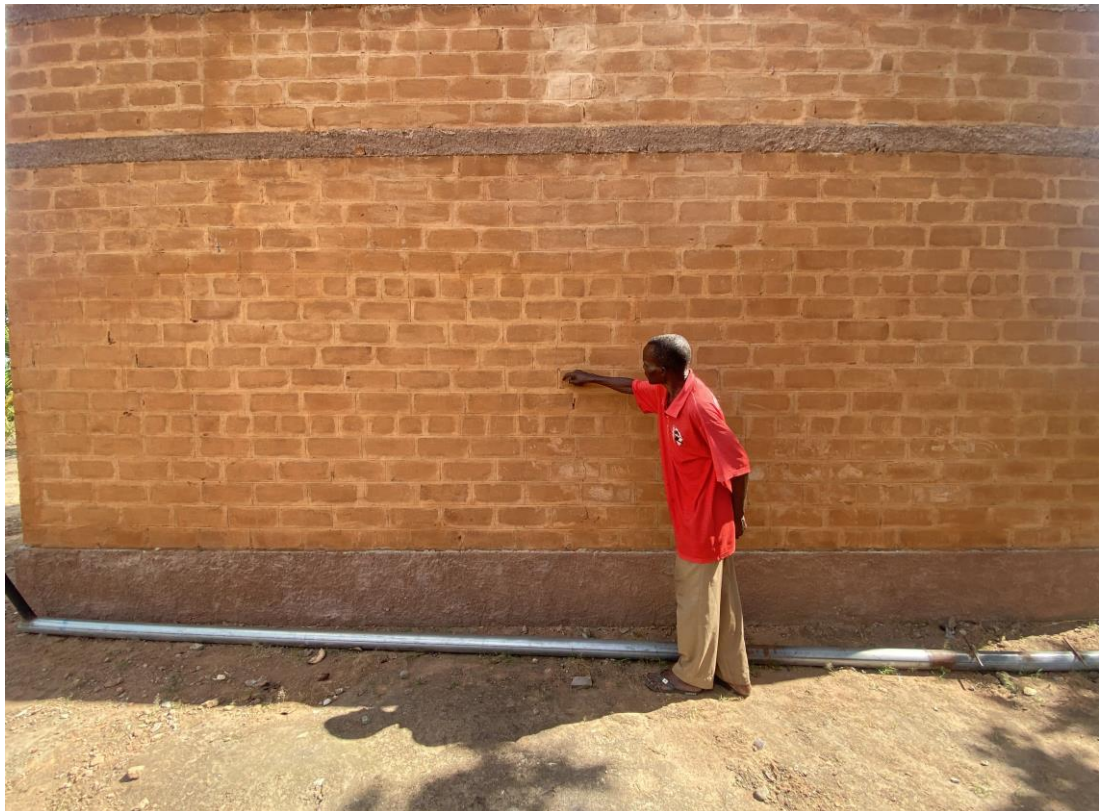
Figura 4: Casas construídas em Masquil alto 2, Guara-Guara, já com fissuras. Na foto de baixo, um beneficiário indica as fissuras na parede traseira da casa Fotos: U. Mandamule. Abril 2023.
