**A FRACA GESTÃO DAS INFRA-ESTRUTURAS
HIDRÁULICAS COMO DETERMINANTE DA INTRUSÃO
SALINA NO REGADIO DO BAIXO LIMPOPO**

Nehemias Lasse¹

RESUMO

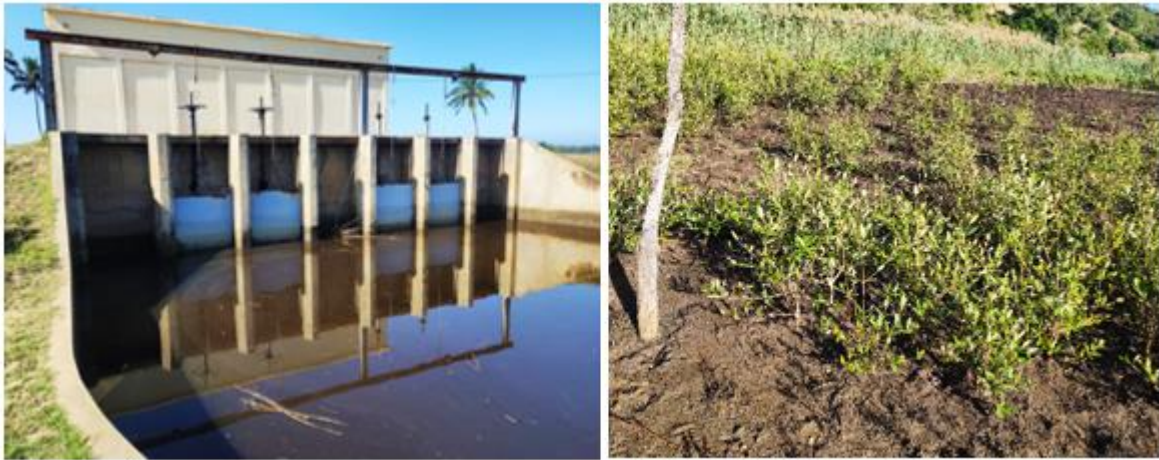
⁶ Um dique com cinco comportas, que controlava o nível hidrométrico do canal de irrigação de Angluzane, está danificado, facto que permite a passagem da água salgada que flui no sentido inverso do canal, isto é, do oceano para o interior do canal, salinizando o solo e a água retida a montante.

Foto 1. Dique com 5 comportas danificadas no canal Angluzane e plantação de mangais a jusante do dique (Fonte: O autor).

"As comportas construídas sobre o canal de irrigação Angluzane já não conseguem fazer a retenção da água salgada que provém do mar através do rio Limpopo. Por isso, várias áreas agrícolas, a montante assim como a jusante destas comportas, foram abandonadas, aproveitando-se estas áreas apenas para a plantação de mangais" (Técnico do SDAE, Posto Administrativo de Chilaulene, 19 de Abril de 2023), tal como ilustram as fotos⁶ abaixo.

- (i) Reabilitação e construção das comportas e diques de protecção e armazenamento do excesso do escoamento na época chuvosa;
- (ii) Manutenção das comportas de Chilaulene (sobre o canal de Angluzane) e de Zongoene;

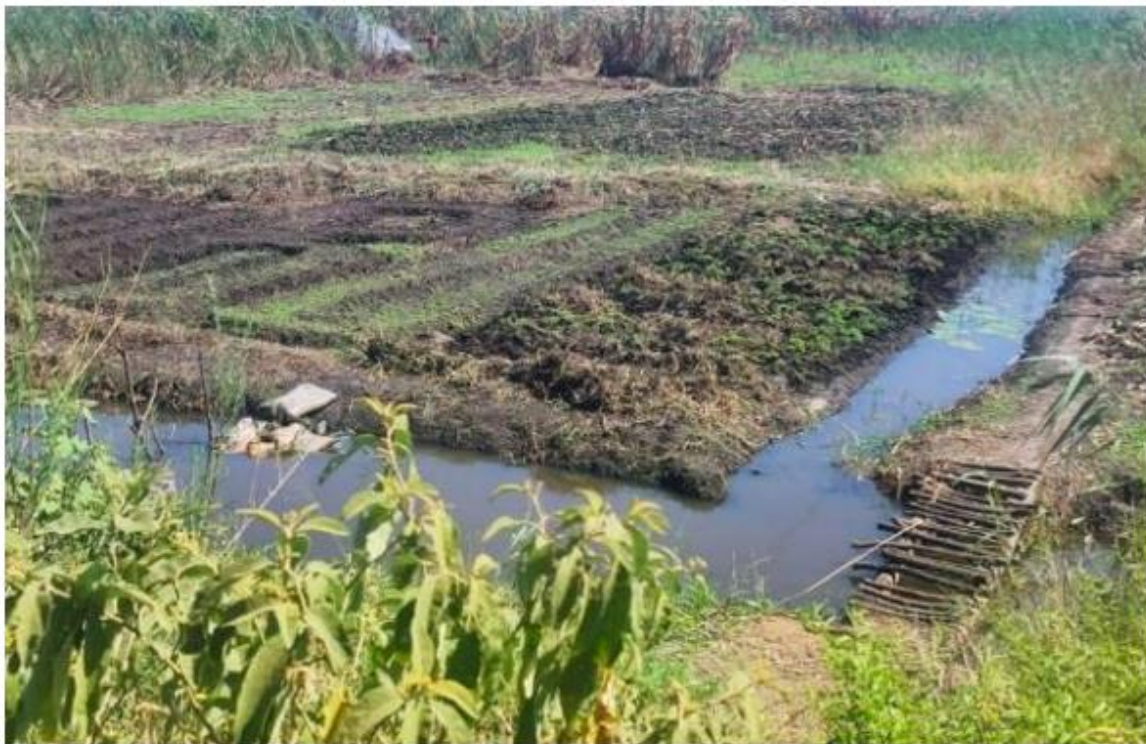
Foto 2. Valas de drenagem secundária e terciária na baixa (machongo) de Nhancutsi (Chongoene) (Fonte: O autor).

⁷ Os campos da baixa de Nhancutsi (Posto Administrativo de Chongoene) são atravessados por cursos de água de nascentes no Chibuto. A falta de limpeza das valas de drenagem limita o fluxo, tanto da água residual dos arrozais do RBL, quanto da água das nascentes, facto que gera inundações, acumulação de sais na superfície do solo, perda da produção de culturas sensíveis à elevada humidade e salinidade, entre outros.

Em geral, a fraca gestão de infra-estruturas hidráulicas (limpeza de valas de drenagem e dos canais de irrigação) constitui um factor negativo para a produção agrícola no RBL, pois, para além de promover a intrusão salina em Chilaulene e Zongoene, gera outras implicações negativas, tal como observado nos Postos de Chongoene e Chicumbane. Nestes Postos, a falta de limpeza de valas de drenagem causa estagnação de água residual proveniente de campos de arroz do RBL localizados a montante, facto que reduz o fluxo da água, tanto residual, assim como das nascentes de Chibuto⁷, culminando com a fraca dissolução dos agro-tóxicos existentes na água residual e posterior acumulação superficial de sais nas machambas, tal como ilustra a foto 2 abaixo:

De acordo com o relatório do RBL referente à campanha agrícola de 2019/20, a falta de limpeza das valas de drenagem deve-se à falta de capacidade financeira para o efeito. Mas, os produtores entrevistados acrescentam que não existe clareza sobre a responsabilização da gestão e manutenção das infra-estruturas.

- (v) Garantir a limpeza das valas de drenagem primárias no período que antecede a época chuvosa com vista a permitir o fluxo da água do rio, afluentes, valas de drenagem e canais de irrigação, reduzindo a estagnação e inundação dos campos agrícolas;
